V roce 2010 začala rekonstrukce Božích muk u čp. 203 v Doubici. Před zahájením prací jsme hledali nějaké dokumenty o tom, jak vypadal původní kříž. Písemné dokumenty o založení a provedení kříže zřejmě neexistují. Podařilo se získat alespoň několik fotografií, ze kterých je zřejmé, že původní kříž nebyl litinový, ale kovaný a postavy byly namalovány na plechových siluetách. Dokazuje to fotografie z roku 1966, kterou nám poskytl její autor pan Jan Reich. Fotografie zároveň dokazuje, jak byl křížek v této době zdevastovaný.

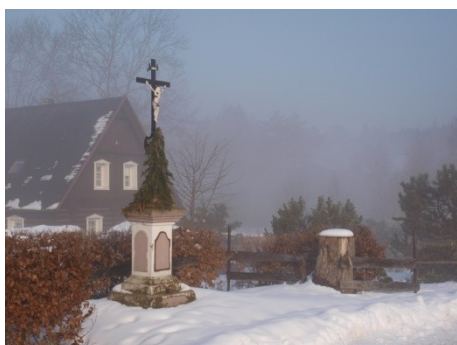
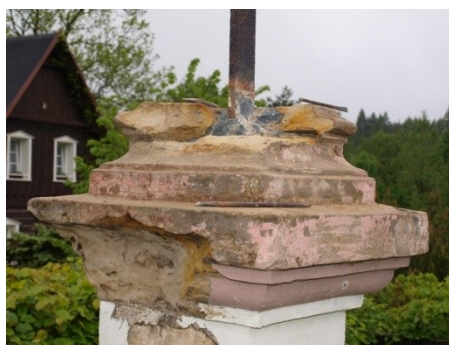
Křížek byl opraven kolem roku 1988. Bohužel opravy byly provedeny laicky, za využití nevhodných materiálů. Byl osazen litinový kříž. Uložení kříže v kamenném soklu bylo provedeno do betonové plomby. Toto spojení později způsobilo roztržení kamenné hlavice. Stav křížku na začátku roku 2010 a po zahájení prací zachycují další fotografie.

Po odstranění všech vysprávek a vyhodnocení stavu bylo rozhodnuto, že se vymění celá hlavice za novou. Byl osazen nový litinový kříž s kovanou vzpěrou a s figurální výzdobou, který více odpovídá původnímu provedení. Práce byly dokončeny v srpnu letošního roku.
